LAUDO TÉCNICO

No dia 26/09/2024, a equipe de engenharia da Prefeitura de Corguinho/MS, acompanhada do morador do Lote 50 do Assentamento Liberdade Camponesa, Sr. Valdir, realizou uma vistoria na ponte sobre o córrego areia que teria sido danificada.

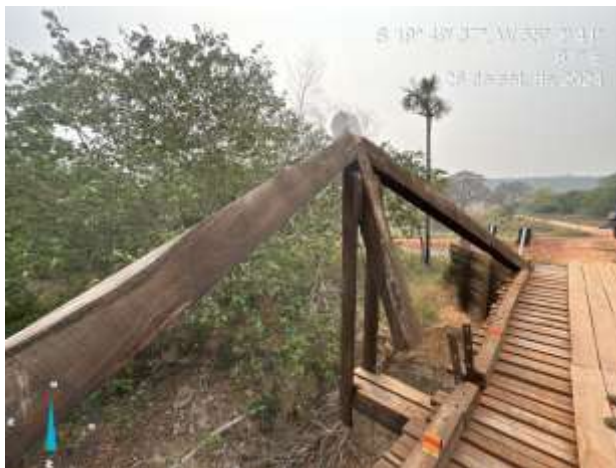
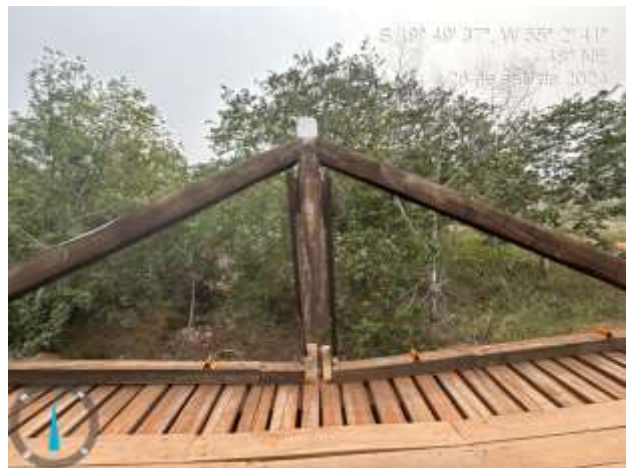
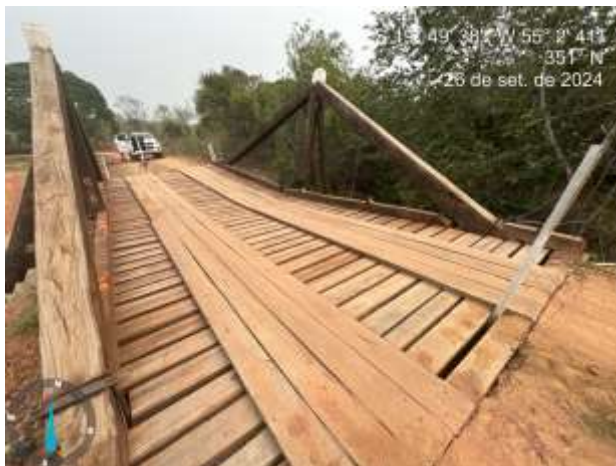
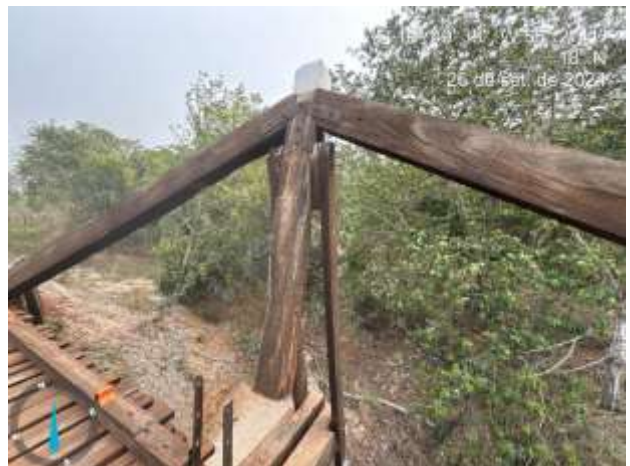
Durante vistoria, constatou-se que os parafusos que “seguram” toda a estrutura da ponte, fixados no “picolé”, foram retirados sem autorização prévia. Este fato, ocasionou o rompimento e o abaulamento da ponte.

Segue fotos que comprovam a situação da ponte.

Diante da situação da ponte, solicito sua IMEDIATA interdição para os devidos reparos, pois a estrutura está comprometida e poderá romper, caso algum veículo passe no local.
